➔ **M Ü H L E I S E N**

**DAS SCHONENDE  
ROHRSANIERUNGSVERFAHREN**

# SO FUNKTIONIERT DIE ROHRSANIERUNG

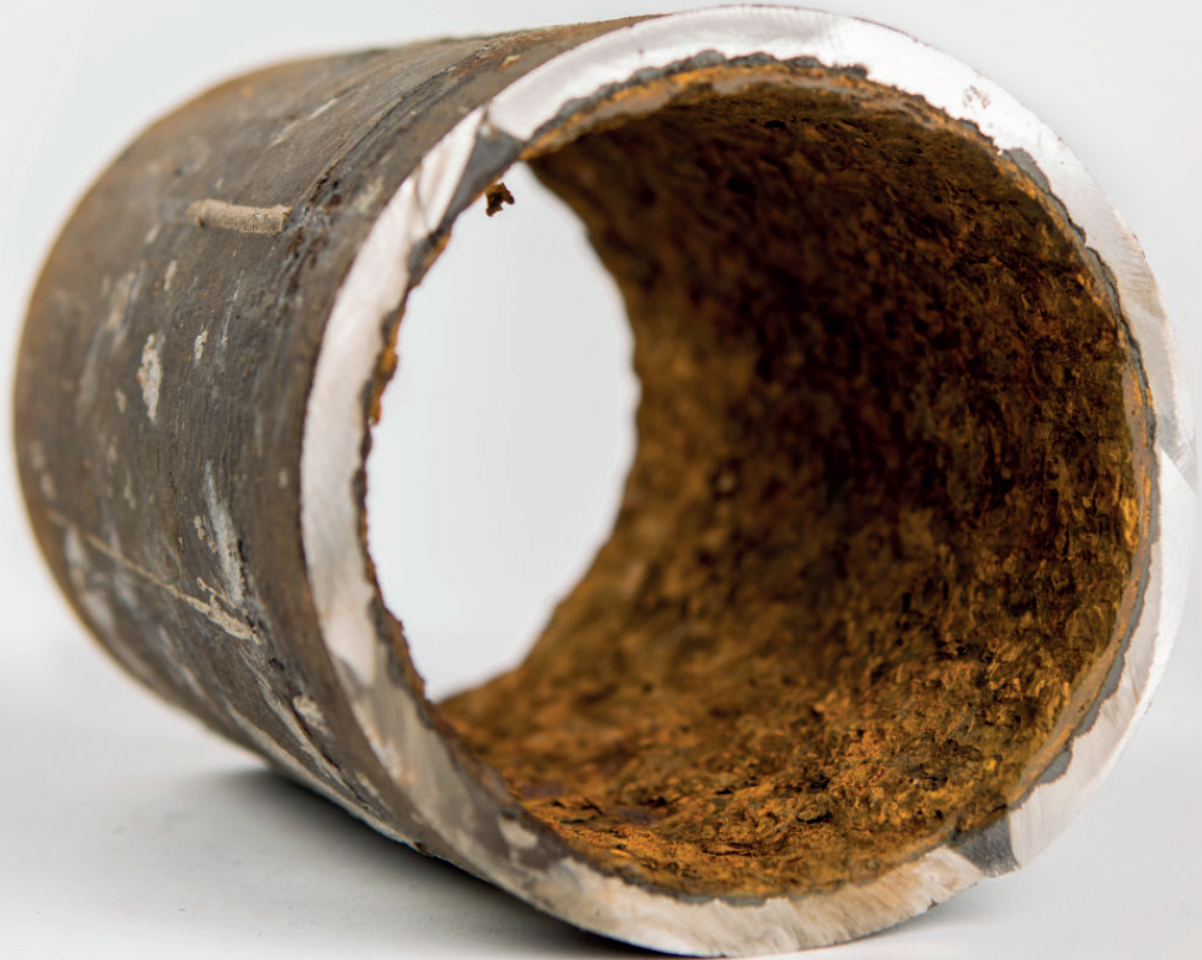
1.

BESTANDSAUFNAHMEN mittels TV Inspektion. Hier wird der Zustand dokumentiert und das Sanierungskonzept festgelegt.

REINIGUNG UND TROCKNUNG der Abwasserleitungen als Vorbereitung für die darauffolgende Beschichtung.

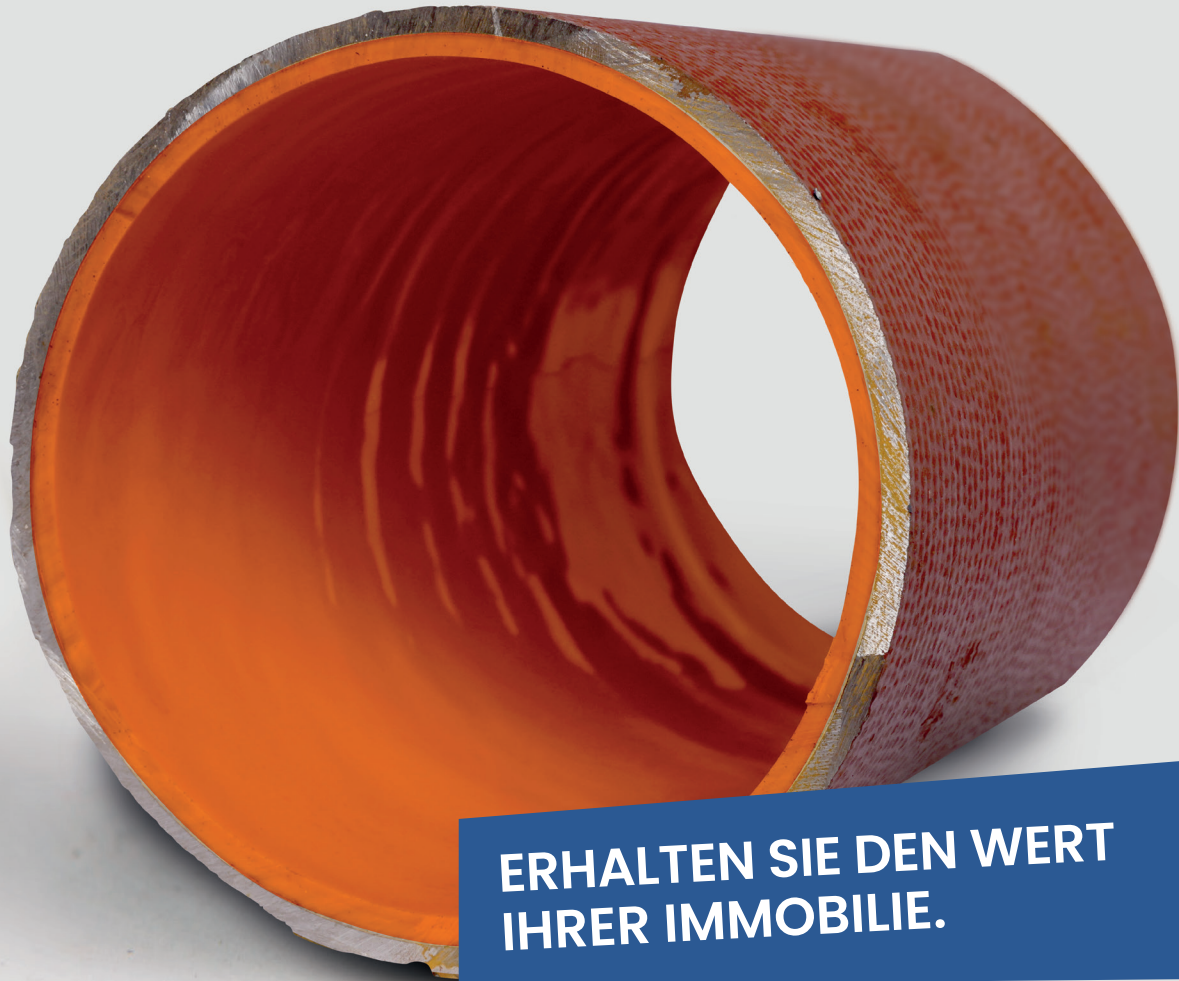
**3.**

AUFBRINGEN DES 2-KOMPONENTEN-  
REAKTIONSHARZES mittels Sprüh- oder  
Bürstentechnik.

DOKUMENTATION der erfolgten  
Sanierungen per erneuter TV  
Inspektion.

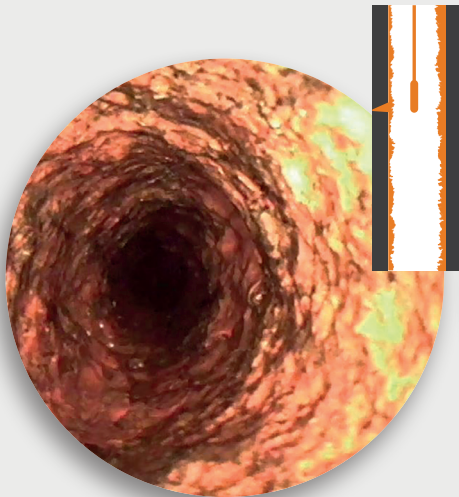
**TV INSPEKTION**

Gussleitung DN 70  
im IST-Zustand

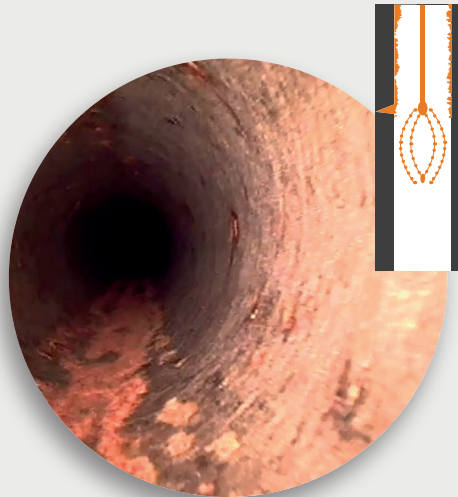
**REINIGUNG**

Gussleitung DN 70  
nach schonender Reinigung

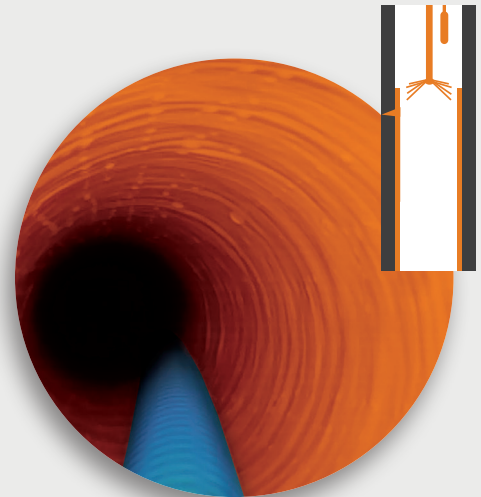
**SANIERUNG**

Gussleitung DN 70  
nach erfolgreicher Sanierung
